TERMOGRAFI – TERMOVISION

- *FINDER DE ELEKTRISKE SKADER FØR SKADEN SKER*

Uddrag af termografirapport

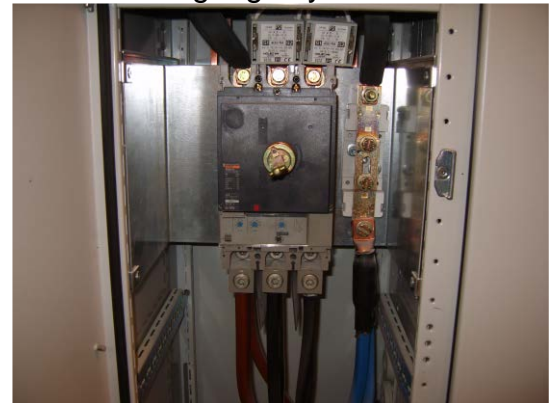
Installation: Hovedfordelingstavle i kælder

Position: Tilgængsbryder NS 630

Aktuelle værdier:

L1: 140 Amp.

L2: 160 Amp.

L3: 110 Amp.

N: 22 Amp.

Resultater af Termograf:

Temperaturer:

A: 47 °C ; E= 0.85

B: 55 °C ; E= 0.85

C: 51 °C ; E= 0.85

Bemærkning:

Tavlen holdes under opsyn

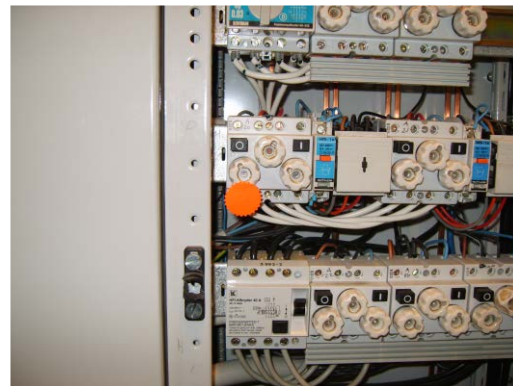
Installation: Tavle A

Position: mrk. A20

Resultater af Termograf:

Temperaturer:
